KERES

Kulturgüter vor Extremklimaereignissen schützen

**BMBF-Verbundvorhaben KERES –
Kulturgüter vor Extremklimaereignissen schützen und
Resilienz erhöhen 2020-2023**

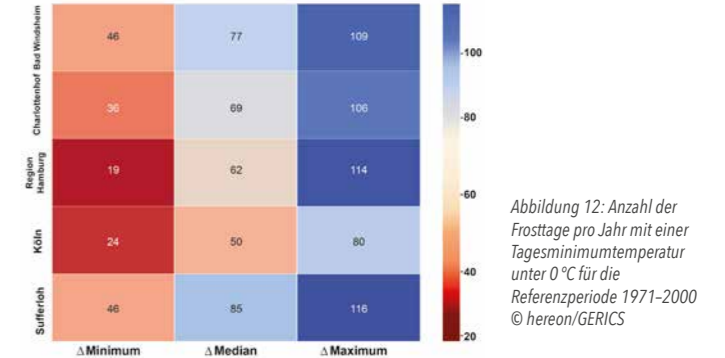
Abbildung 12: Anzahl der Frosttage pro Jahr mit einer Tagesminimumtemperatur unter 0 °C für die Referenzperiode 1971-2000 © hereon/GERICS

Auf der Grundlage der Modellierung mit Hilfe des KERES-Ensembles liegt der höchste Wert für Frosttage, d. h. Tage mit einer Tagesminimumtemperatur unter 0 °C, im Zeitraum 1971 bis 2000 für Sufferloh bei 166 pro Jahr. Das Minimum des KERES-Ensembles liegt für den Kölner Dom bei 23 Tagen. Die Spanne des Mittelwertes des KERES-Ensembles für 1971 bis 2000 reicht von 50 Tagen pro Jahr für den Kölner Dom bis 85 Tagen pro Jahr für Sufferloh.

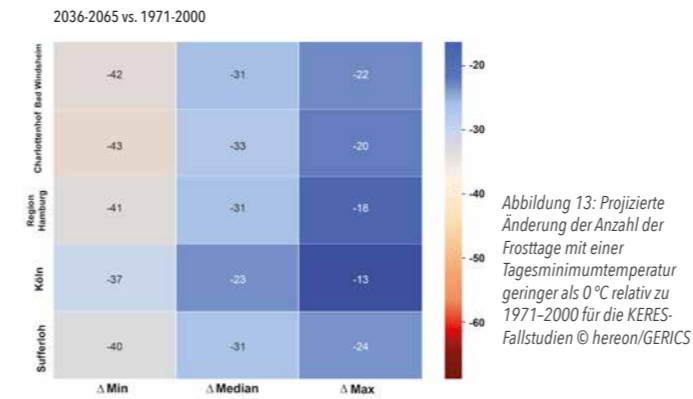
Abbildung 13: Projizierte Änderung der Anzahl der Frosttage mit einer Tagesminimumtemperatur geringer als 0 °C relativ zu 1971-2000 für die KERES-Fallstudien © hereon/GERICS

Es zeigt sich eine robuste Abnahme der Anzahl der Frosttage zur Mitte und zum Ende des 21. Jahrhunderts. Diese Abnahme verteilt sich auf alle KERES-Fallstudien. Die projizierten Änderungen verstärken sich deutlich zum Ende des 21. Jahrhunderts im Vergleich zur Mitte des 21. Jahrhunderts. Die maximale Abnahme von etwa 68 Tagen pro Jahr wird am Ende des 21. Jahrhunderts für Charlottenhof erwartet. Die Spanne der Änderungen des Medians des KERES-Ensembles reicht von 23 Tagen pro Jahr für den Kölner Dom bis zu 33 Tagen pro Jahr für Charlottenhof zur Mitte des 21. Jahrhunderts im Vergleich zur Referenzperiode 1971 bis 2000.

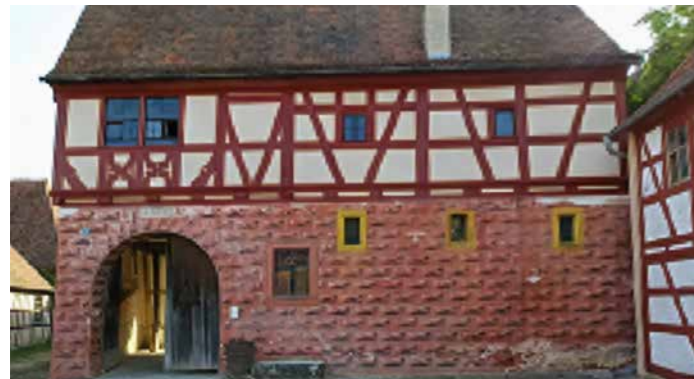
Abbildung 2: Westansicht des Amtshauses Obernbreit (links) und Abbildung der Fachwerkkonstruktion in WUFI® 2D mit Markierung der ausgewerteten Monitorpositionen (rechts) © Martin Göpfert

Als klimatische Randbedingungen für die hygrothermische Simulation werden mindestens einjährige, stündlich aufgelöste Datensätze typischer Außenklimadaten (Temperatur, relative Feuchte, direkte und diffuse Solarstrahlung, Niederschlag und Windrichtung) benötigt. Das in KERES verwendete Ensemble wurde dabei so ausgewählt, dass die für die Simulation notwendigen Daten in stündlicher Auflösung für jeweils drei 30-Jahres-Periodenvorlagen vorlagen (historische Vergleichsperiode 1971 bis 2000, Mitte des 21. Jahrhunderts 2036 bis 2065 und Ende des 21. Jahrhunderts 2069 bis 2098). Vor Durchführung der hygrothermischen Simulationen wurden die Klimadaten der historischen Vergleichsperiode aus dem KERES-Klimadatenensemble (Kapitel 1, im Folgenden KERES-Ensemble) mit Messdaten nahegelegener DWD-Wetterstationen verglichen, um mögliche Abweichungen zu identifizieren und diese für die Auswertung berücksichtigen zu können. Konkret eingesetzt wurde die hygrothermische Bauteilsimulation für die Untersuchung schlagregeninduzierter Schäden an historischen Fachwerkkonstruktionen am im Jahre 1588 erbauten Amtshaus Obernbreit, welches Teil der Fallstudie „Fränkisches Freilandmuseum Bad Windsheim“ ist (Abb. 2). Die Fachwerkkonstruktion wurde dabei als zweidimensionaler Querschnitt in WUFI® 2D abgebildet und das Simulationsmodell anhand von parallel im Rahmen von KERES durchgeführten Holzfeuchtemessungen kalibriert. Bewertet wurden die Simulationen hinsichtlich der Schadensmechanismen Frost-Tau-Wechsel und erhöhte Holzfeuchte. Um die

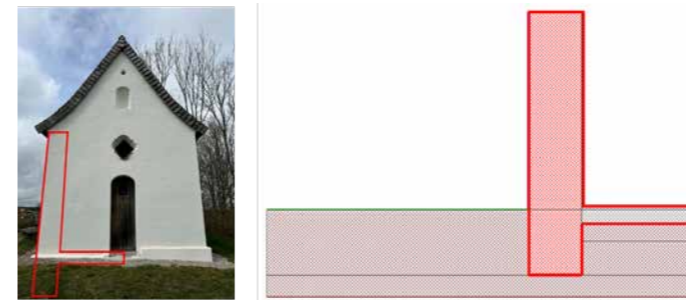
Abbildung 3: Südansicht der Frauenbergkapelle Sufferloh (links) mit schematisch eingetragenem Bauteilbereich für die Simulation (rote Linien) und Abbildung des Bauteilufbaus mit angrenzendem Erdreich in WUFI® 2D (rechts) © Fraunhofer IBP

zweidimensionaler Querschnitt in WUFI® 2D abgebildet (Abb. 3). Die rechnerischen Untersuchungen und die Validierung der Simulationen erfolgten mehrstufig. Zunächst wurden in einer eindimensionalen Betrachtung der Außenwand geeignete Materialien aus der WUFI®-Datenbank ausgewählt, deren feuchtetechnische Kennwerte an die Zusammensetzung des historischen Wandaufbaus angepasst und das Simulationsmodell anhand von genommenen Wassergehaltsproben kalibriert. Im nächsten Schritt erfolgte die zweidimensionale Betrachtung der Wand. Bewertet wurden die Simulationen anhand der Wassergehaltsverläufe des Mauerwerksquerschnittes in verschiedenen Höhelagen, um daraus Instandsetzungsempfehlungen abzuleiten. Die Auswirkungen des Feuchtegehaltes des Mauerwerks auf das Raumklima wurden mithilfe der hygrothermischen Gebäudesimulation untersucht.

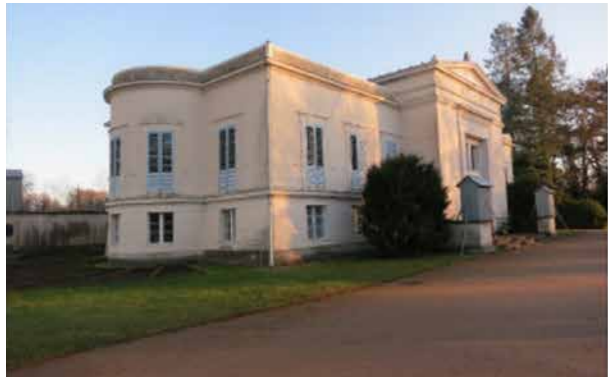
Abbildung 4: Nord-West-Ansicht des Schlosses Charlottenhof (links) und Abbildung als hygrothermisches Gebäudesimulationsmodell in WUFI® Plus (rechts) © Arne Thalmann

Für die Fallstudie Charlottenhof wurde mittels hygrothermischer Gebäudesimulation untersucht, wie sich künftig dessen Innenraumklima verändert. Der Fokus wurde dabei auf die Hitzebeanspruchung sowie damit verbundene Schädigungsprozesse des Interieurs und deren Auswirkungen auf die menschliche Behaglichkeit gesetzt. Dazu wurde das Schloss als mehrzonales Gebäudesimulationsmodell in WUFI® Plus abgebildet (Abb. 4), welches anhand von bestehenden und in KERES durchgeführten Raumklimamessungen kalibriert wurde. Das kalibrierte Simulationsmodell wurde anschließend genutzt, um zusammen mit dem vollständigen KERES-Ensemble die drei 30-Jahres-Perioden (historische Vergleichsperiode 1971 bis 2000, Mitte des 21. Jahrhunderts 2036 bis 2065 und Ende des 21. Jahrhunderts 2069 bis 2098) zu simulieren. Bei der Ergebnisauswertung lag der Fokus auf den chemischen Schadensprozessen unter Betrachtung des sogenannten Lifetime Multipliers für unterschiedliche Materialien sowie generellen Hitzeeffekten anhand der Auswertung der Übertemperaturgradstunden.

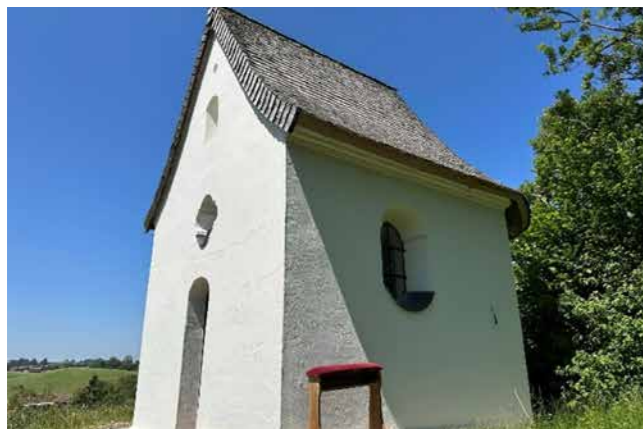
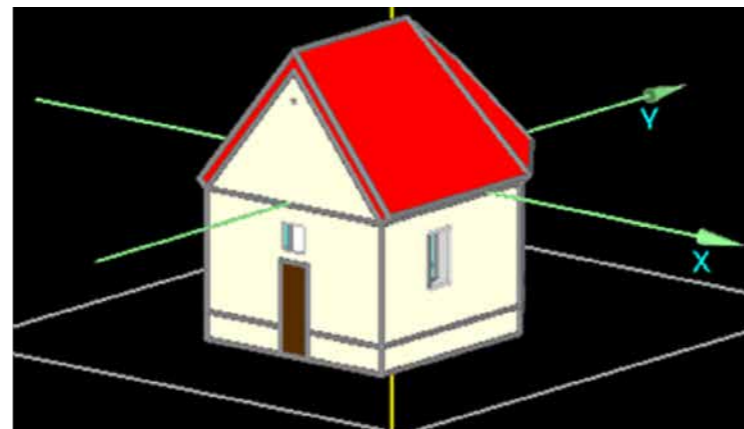
Abbildung 5: Südostansicht der Frauenbergkapelle Sufferloh (links) und vereinfachtes Simulationsmodell der Kapelle in WUFI® Plus (rechts) © Fraunhofer IBP

Für die Fallstudie Sufferloh wurde mittels hygrothermischer Gebäudesimulation untersucht, wie sich die Schlagregenbelastung auf das Innenraumklima der Kapelle auswirkt. Der Fokus wurde dabei auf die Feuchtebeanspruchung und die damit verbundenen Schädigungsprozesse der Bausubstanz und des Interieurs gesetzt. Dazu wurde die Kapelle als Gebäudesimulationsmodell in WUFI® Plus abgebildet (Abb. 5) und anhand von bestehenden und in KERES durchgeführten Raumklimamessungen kalibriert. Mit diesem Modell wurden die Auswirkungen der Feuchteabgabe des schlagregenbelasteten Mauerwerks an die Raumluft ermittelt und die

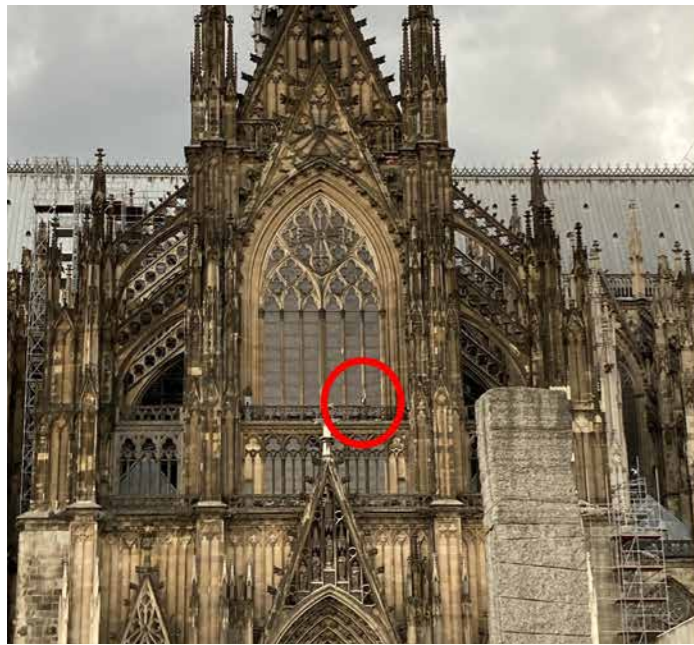
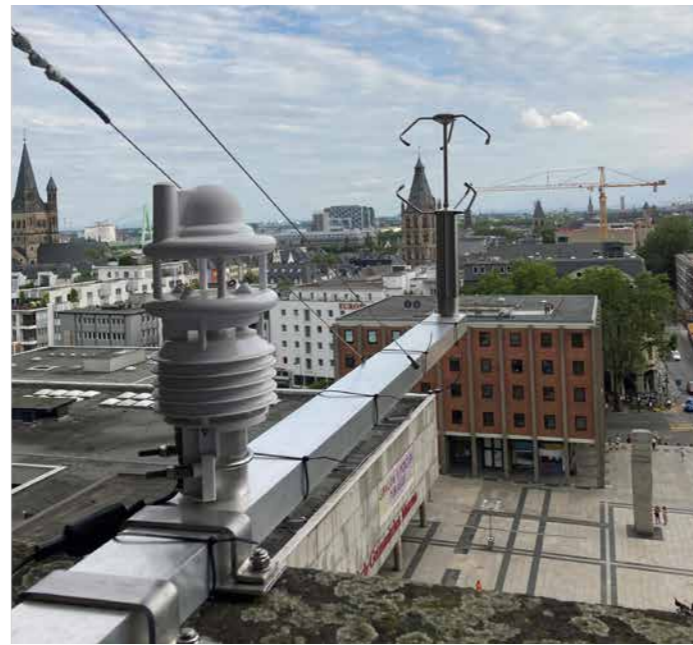
Abbildung 11: Positionierung des Messaufbaus an der Südfassade des Kölner Doms (links) und Detailsicht (rechts) der Wetterstation (vorn im Bild) sowie des 3D-Anemometers (hinten) in 1,5m Abstand zur Fassade © Fraunhofer IBP

Die in KERES durchgeführten Untersuchungen der Fallstudie am Kölner Dom beschäftigen sich vor allem mit Fragestellungen von Starkwindereignissen. Zum einen mit der Identifizierung von Wetterereignissen, die mit starken Winden an der Domfassade in Verbindung stehen, die zum Absturz von Teilen der dekorativen Naturstein-Elemente führen können. Ein weiteres Schadensbild, das mit Windanströmung in Zusammenhang steht, ist lokal auftretende und windinduzierte Alveolenbildung, also eine Form der Rückwitterung des Steins an der Fassade und insbesondere am freistehenden Strebewerk. Die Windrichtung – auch Abwinde – hat dabei einen entscheidenden Einfluss auf Phänomene der Gesteinsverwitterung. Dazu wurden punktuell Messdaten erhoben: An der Nordturmspitze

des Doms befindet sich in 157 m Höhe seit 2011 eine Wetterstation, die kontinuierlich Temperatur, relative Feuchte, Windgeschwindigkeit und -richtung sowie den Luftdruck aufzeichnet. Eine zusätzliche, im Rahmen von KERES angebrachte temporäre Messeinrichtung an der Südfassade besteht aus einer Luft WS700 Wetterstation sowie einem Thies Ultrasonic Anemometer 3D, welches in 1,5 m Abstand zur Fassade die Windströmung dreidimensional und hochfrequent misst. Der Messaufbau ist in Abbildung 11 dargestellt. Die gemessenen Klimadaten wurden genutzt, um die berichteten Abwinde erstmalig messtechnisch nachzuweisen und eine mögliche Systematik für deren Auftreten abzuleiten (Abb. 12). Dabei zeigte sich, dass der Wind am Messpunkt vor der Fassade vor allem in vertikaler und nur untergeordnet in horizontaler Richtung abgelenkt wird. Betrachtet man die Windgeschwindigkeiten, so treten bei den vertikal nach unten gerichteten Abwinden

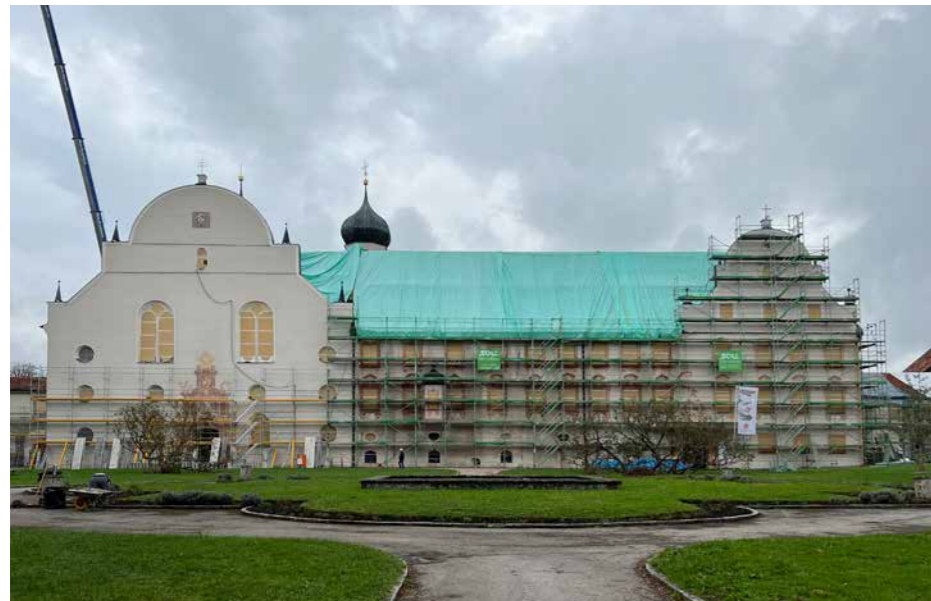
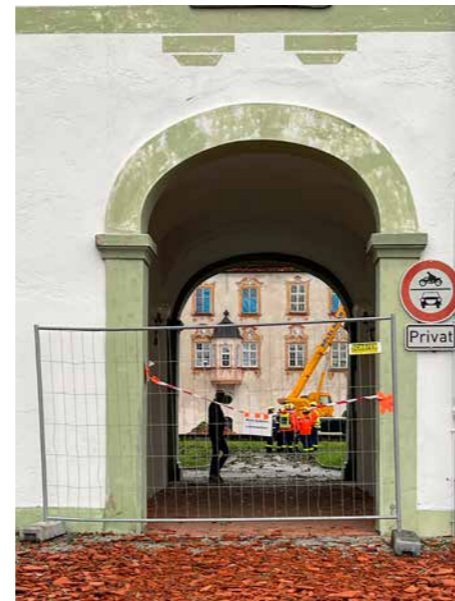
Abbildung 1: Ein Hagel-Ereignis am 26. August 2023 zerstörte Dächer und zahlreiche historische Fenster im barocken Kloster Benediktbeuern. Räume, Decken und Wände liefen voll Wasser, das Kloster ist für Monate für Besucherinnen und Besucher gesperrt. ©Fraunhofer IBP

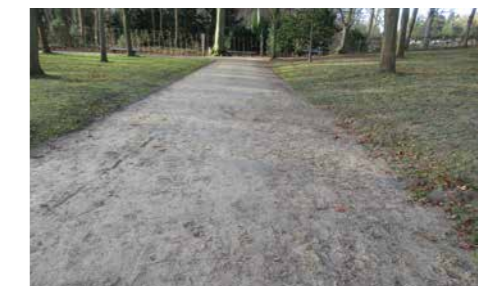
Abbildung 4: Aufgeweichte Wegedecke nach Starkregenereignis im Park Sanssouci © SPSG, Heiko Muschick

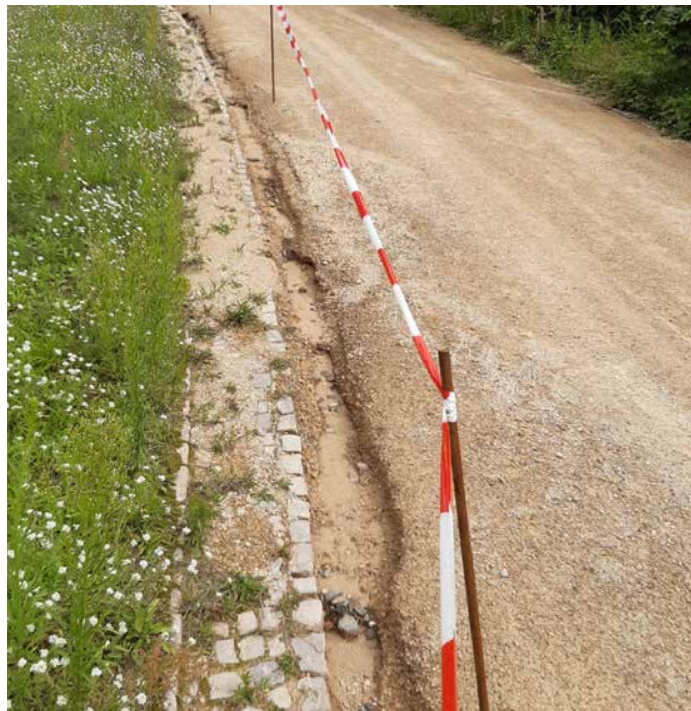
Abbildung 5: Durch Starkregen ausgespülte Wegekante im Park Babelsberg © SPSG, Anne-Grit Reichelt

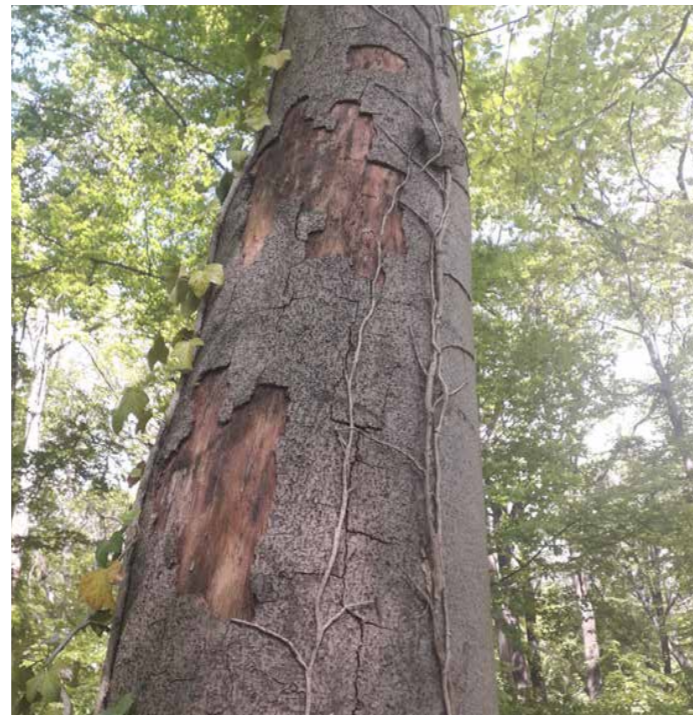
Abbildung 6: Sonnenbrand an einer Rotbuche auf dem Ruinenberg, Park Sanssouci © SPSG, Katharina Matheja

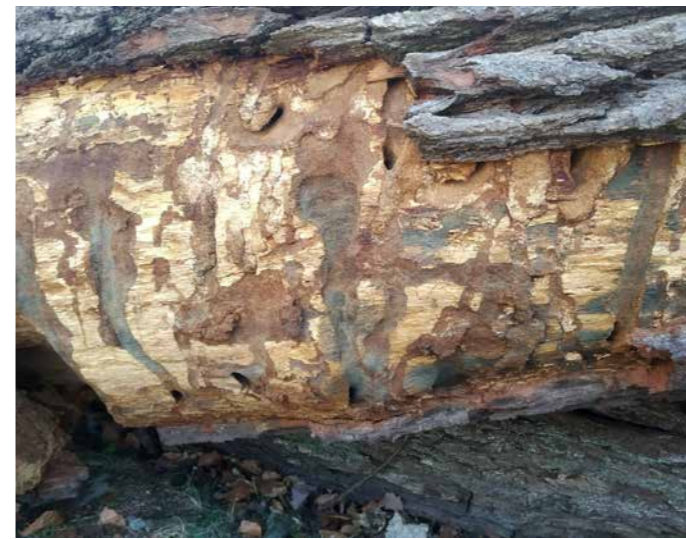
Abbildung 8: Fraßspuren des Heldbocks an einer alten Eiche, die einem Sturm zum Opfer gefallen ist, Park Sanssouci © SPSG, Katharina Matheja

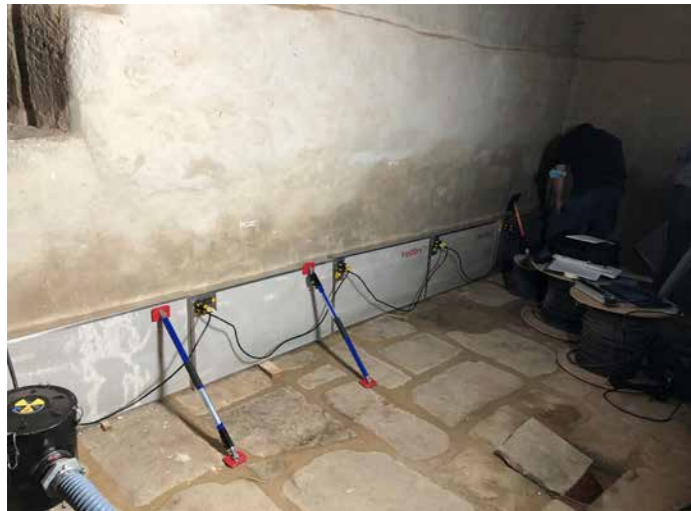
Abbildung 3: Nach der Flut im Juli 2021 wurde im Badhaus im Freilandmuseum Bad Windsheim erstmals FastDry, ein innovatives und energiesparendes Trocknungssystem des Fraunhofer IBP, in einem historischen Gebäude erfolgreich zum Einsatz gebracht (links). Die Thermographie (rechts) zeigt in Blau den Durchfeuchtungshorizont in den Wänden nach der Flut. © Fraunhofer IBP

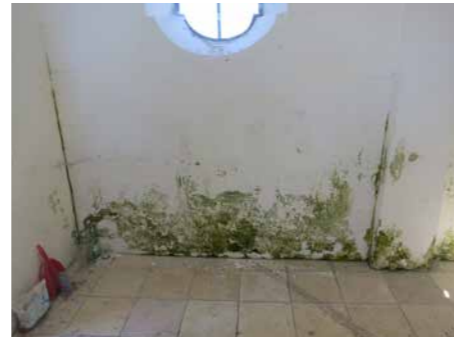
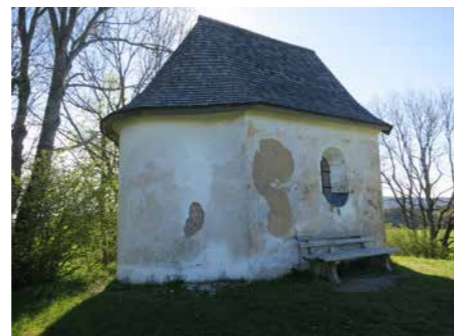
Abbildung 4: Die Frauenberg-Kapelle von Sufferloh in Oberbayern liegt exponiert auf einem Hügel im Voralpenland. Wenige Jahre nach einer umfassenden Sanierung tauchten erneut massive Schäden durch Feuchte an der Fassade und Algenwachstum im Innenraum auf, die dazu führten, dass die Kapelle nicht mehr genutzt werden konnte. © Fraunhofer IBP, 2017

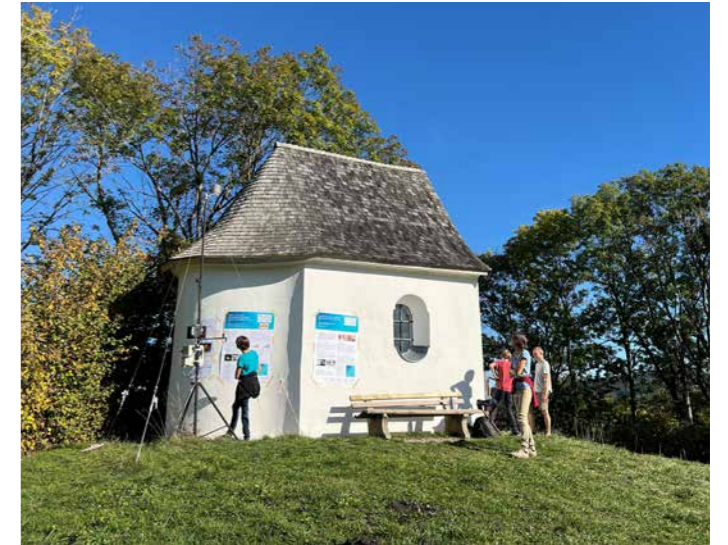
Abbildung 6: Die Frauenberg-Kapelle 2 Jahre nach der erneuten Sanierung am Europäischen Tag der Restaurierung 2022 mit dem Thema Klimawandel und Kulturerbe. Links im Bild eine Wetterstation des Fraunhofer IBP zur Messung von Klimaparametern und Schlagregen. © Fraunhofer IBP, 2022

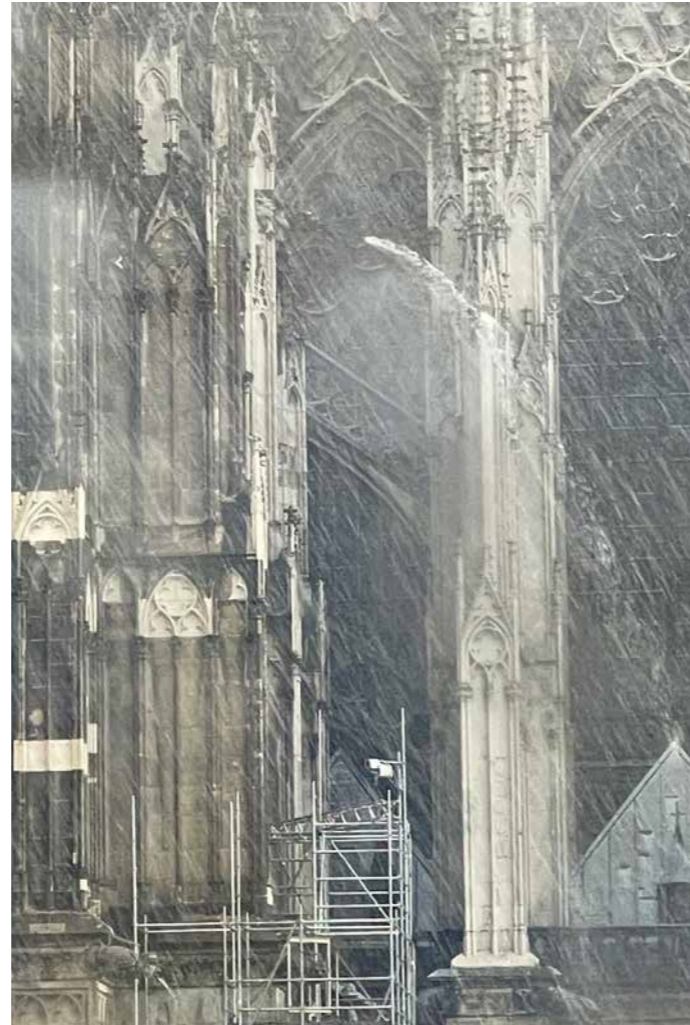
Abbildung 7: Ableitung und Ablauf des Regenwassers durch einen Wasserspeier des 19. Jahrhunderts als gewaltige Fontäne © Hohe Domkirche Köln, Dombauhütte

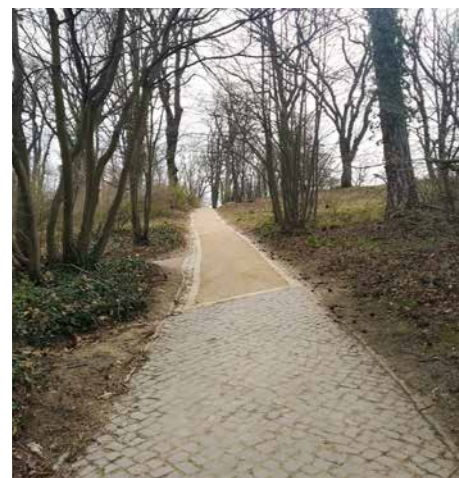
Abbildung 1: Partielle Pflasterung von besonders erosionsgefährdeten Wegeabschnitten im Park Babelsberg
© SPSG, Katharina Matheja

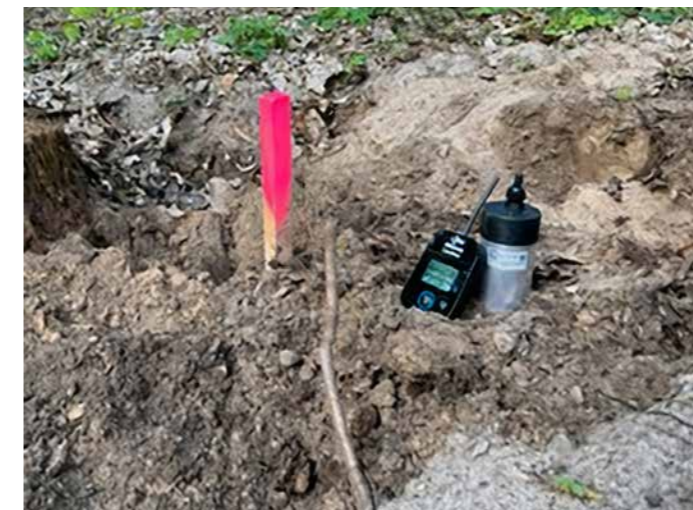
Abbildung 6: Ausbringung eines Bodenfeuchtigkeitssensors © SPSP, Katharina Matheja

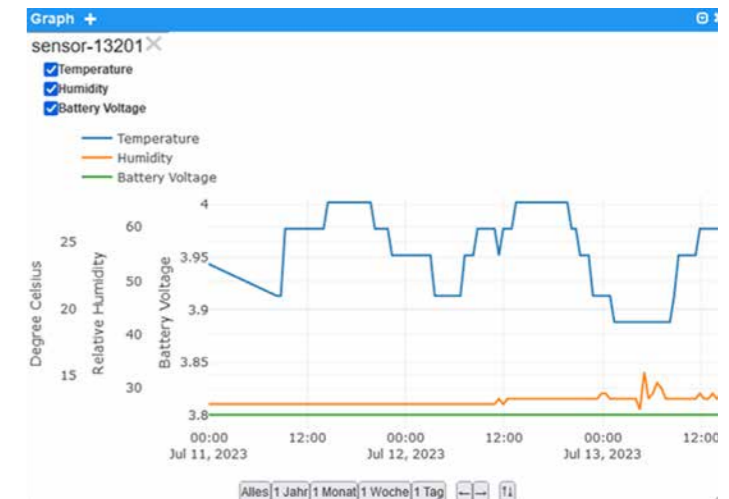
Abbildung 8: Graphische Darstellung der Messdaten © Fraunhofer IOSB
